## بررسی فرونشست زمین، چشم‌اندازها و تحولات ژئومورفولوژی ناشی از آن

### در دشت‌های تراکمی مطالعه‌ی موردی: دشت نیشابور

جعفر رکنی، دانشجوی دکتری ژئومورفولوژی - دانشگاه فردوسی مشهد  
سیدرضا حسین‌زاده\*، دانشیار گروه ژئومورفولوژی - دانشگاه فردوسی مشهد  
غلامرضا لشکری پور، استاد گروه زمین‌شناسی - دانشگاه فردوسی مشهد  
سعداله ولایتی، استاد بازنشسته‌ی گروه جغرافیا - دانشگاه فردوسی مشهد

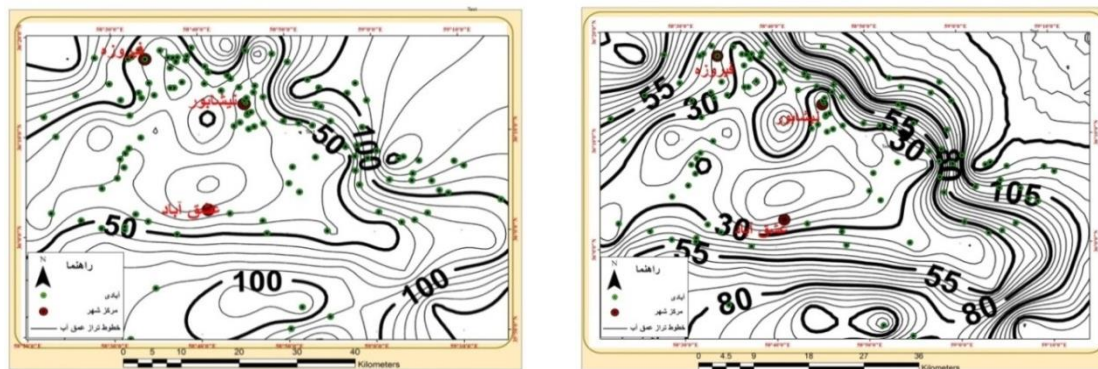
شکل ۵: تراز آب زیرزمینی محدوده دشت نیشابور در سال ۱۳۸۵ شکل ۶: تراز آب زیرزمینی محدوده دشت نیشابور در سال ۱۳۹۳

به‌طوری‌که ملاحظه می‌شود افت سطح آب زیرزمینی در این دشت در یک دوره‌ی ۳۰ ساله ۴۳ متر می‌باشد و این نشان می‌دهد به‌طور میانگین هر سال دشت نیشابور ۱/۴ متر افت سطح آب داشته است. مزاد برداشت سالانه آب از منابع غیرقابل تجدید دشت نیشابور به بیش از ۱۴۷ میلیون مترمکعب در سال ۱۳۹۲ رسیده است و این امر باعث شده میانگین افت سطح ایستابی در دشت نیشابور سالانه به ۶۰ سانتی‌متر تا ۲۰۰ سانتی‌متر برسد که این مسئله می‌تواند خطر گسترش فرونشست و ایجاد شکاف‌ها را در قسمت‌های متفاوت دشت تشدید نماید. خشک‌سالی‌های اخیر موجب شده است که کشاورزان آب بیش‌تری را از آب‌خانه‌ی دشت برداشت نموده و متوسط سطح آب در دشت دارای نرخ شدیدتری شود.

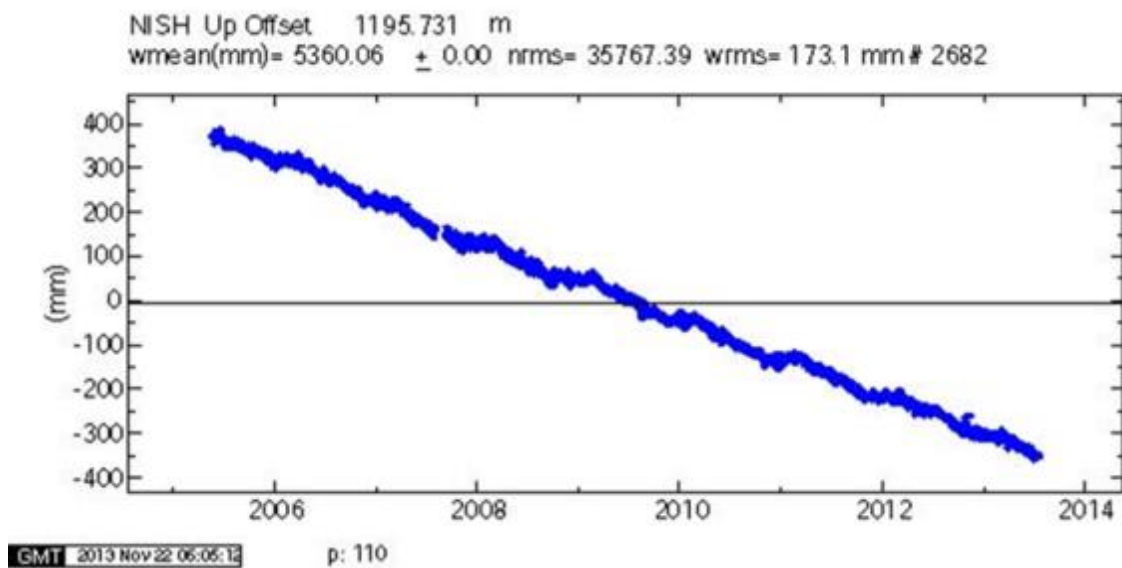
شکل ۸: نمودار بردار سرعت فرونشست دشت نیشابور (برگرفته از شبکه‌ی GPS دائمی ایران)

برای اندازه‌گیری نشست دشت نیشابور، سازمان نقشه‌برداری کشور در تاریخ ۱۳۸۴/۳/۳ ایستگاه دائم GPS را در محدوده‌ی مورد مطالعه نصب کرده است. این ایستگاه در محل ایستگاه هواشناسی نیشابور با مختصات ۵۸ درجه و ۴۹ دقیقه و ۱۲ ثانیه طول جغرافیایی و ۳۶ درجه و ۱۲ دقیقه و ۲۵ ثانیه عرض جغرافیایی قرار دارد. این ایستگاه در پایان هرروز به وقت گرینویچ اطلاعات خود را از طریق تلفن به مرکز داده‌ها در مشهد منتقل کرده و در این مرکز با تلفیق داده‌های این ایستگاه با داده‌های سایر ایستگاه‌ها تلفیق و میزان نشست در سری‌های مختلف زمانی مشخص می‌کند. شکل شماره (۸) نشست زمین را در فاصله‌ی سال‌های ۱۳۸۴ تا ۱۳۹۳ به مقدار ۸۰ سانتی‌متر در ایستگاه GPS نشان می‌دهد.

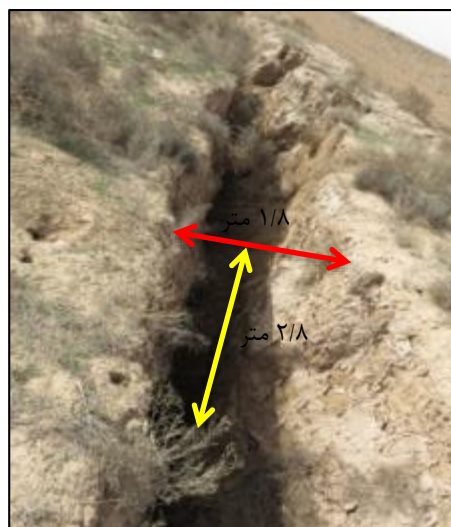
شکل ۱۱: شکاف ایجاد شده در مراحل اولیه و قبل از فرسایش

فرونشست ناشی از استخراج منابع آب زیرزمینی می‌تواند خسارات اقتصادی، اجتماعی و زیست‌محیطی بالایی را در پی داشته باشد. نوع، وسعت و شدت این خسارات بستگی به میزان فرونشست و منطقه‌ی تحت تأثیر آن دارد. نشست زمین در دشت نیشابور سبب بروز شکاف‌های بهم پیوسته با طول‌های متفاوت شده که در زمان‌های مختلفی شکل گرفته‌اند. حفرات با فاصله نزدیک به هم در رسوبات کواترنری و در امتداد توپوگرافی مشخصی قرار دارند. در بررسی دیواره‌ی شکاف‌ها لایه‌هایی از سیلت و رس مشاهده می‌شود. این لایه‌ها به راحتی می‌تواند متأثر از فرسایش آبی قرار گیرد و چنان‌چه پس از بروز باران‌های شدید آب در داخل شکاف‌ها و در جهت شیب توپوگرافی جریان یابد، باعث شسته شدن دیواره‌ها و فرسایش بیش‌تر شده و در نهایت منجر به تشکیل آب‌کنده‌ای گردد. عمق گالی‌ها از ۲ تا ۳ متر و عرض آن‌ها بعضاً تا ۳ متر می‌باشد. نمونه‌هایی از آب‌کنده‌ای تشکیل شده در شمال غرب روستای کاریزک کنار کال دیده می‌شود (شکل شماره‌ی ۱۰ و ۱۱).

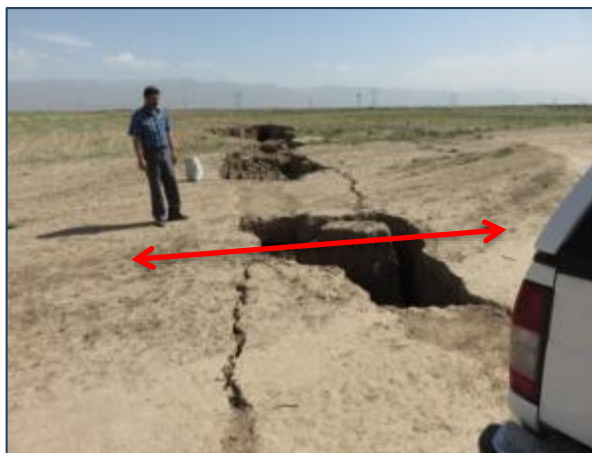
شکل ۱۳: شکاف ایجاد شده و پروفیل مقطع عرضی آن

۵- فروچاله‌ها از ریخت‌های دیگر در این ناحیه می‌باشد که در امتداد یکدیگر تشکیل شده و در حالت پیشرفته، این فروچاله‌ها تبدیل به شکاف می‌شوند (شکل شماره‌ی ۱۳). فروچاله‌ها را می‌توان حفره‌های مدوری گفت که حاصل فرونشینی و فرسایش لایه‌های زیرین می‌باشند.

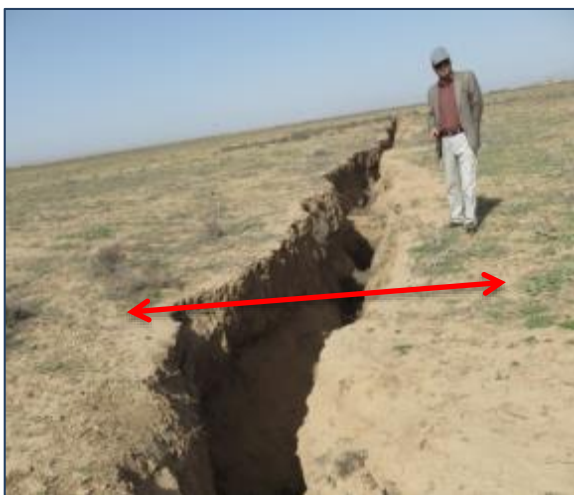
شکل ۱۴: شکاف عمیق و پروفیل مقطع عرضی آن

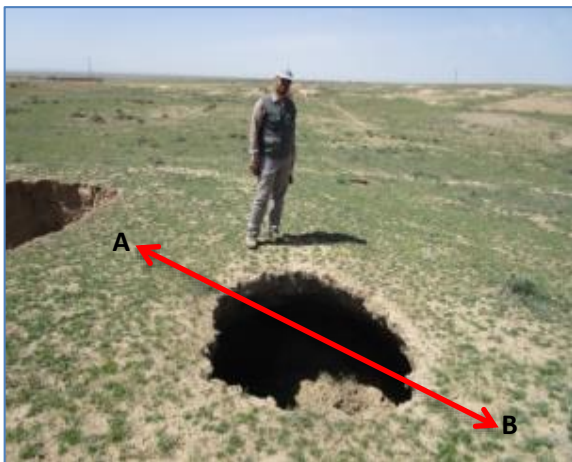
شکل ۱۶: پروفیل یک فروچاله در امتداد فروچاله دیگر

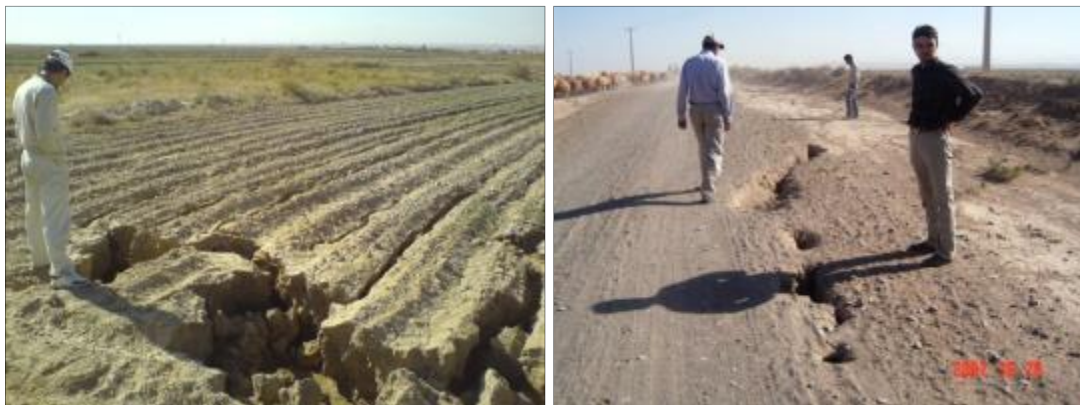
شکل ۱۷: نمونه از آسیب شکاف‌ها ناشی از نشست زمین در جاده و زمین‌های کشاورزی دشت نیشابور

علل فرونشست زمین در آب‌خانه‌ی نیشابور تغییر آرایش کانی‌های رسی لایه‌های آبدار ریزدانه و تحکیم آن در اثر افزایش تنش مؤثر ناشی از افت سطح آب‌های زیرزمینی است. این فرآیند در نهایت کاهش ظرفیت مخازن آب زیرزمینی و نشست زمین را در پی دارد. نشست زمین در این دشت می‌تواند باعث تغییر جهت جریان‌های سطحی و زیرسطحی گردد. تغییر شیب در زمین‌های کشاورزی و ایجاد شیب معکوس کانال‌های کشاورزی در برخی نقاط دشت مشهود می‌باشد که مشکلات عدیده‌ای برای آبیاری کشاورزی سبب شده است. علاوه بر این، نشست زمین در این دشت شکاف‌های بزرگ کششی ایجاد نموده که طول برخی از آن‌ها به چندین کیلومتر و عمق آن‌ها به بیش از ۱۰ متر می‌رسد. این شکاف‌ها که به آهستگی و در مواردی به‌طور ناگهانی گسترش می‌یابند، بعضاً ترمیم‌ناپذیر، پرهزینه و مخرب هستند و خسارات عمده‌ای برای تأسیسات سطحی شامل خطوط نفت و گاز و جاده‌ها، خطوط راه‌آهن و دکل‌ها و ابنیه‌ها وارد می‌نمایند. در شکل ۱۷ نمونه‌ای از آسیب این شکاف‌ها در جاده و زمین‌های کشاورزی دشت نیشابور نشان داده شده است.
