## بازیابی طرح و بازخوانی باغ‌های ناشناخته ایران نمونه موردی: باغ نشاط نیشابور\*

لادن اعتضادی\*\*

سعید گلستانی\*\*\*

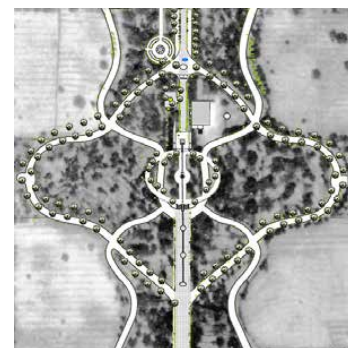
تصویر ۶: بزرگ‌نمایی عناصر بخش مرکزی باغ، محور خیابان از محل شروع انشعابات جانبی، ردیف حوض‌ها و جوی آب. تفکیک مسیر پیاده (خاکستری) و سواره (سفید) در نقشه مشخص شده است.

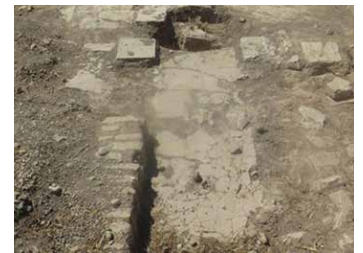
تصویر ۱۰: ظاهر شدن جوی‌های آجری با پوشش ساروج در محوطه

جوی‌های باغ نشاط ساخت آجری داشته‌اند. دو جداره جوی با ردیفی از آجر به‌شکل «خَرَنَد» یا هره‌چین بوده که در بیرون با لبه‌های آجری خودنمایی می‌کرده‌اند و کف‌سازی آجری با اندود ساخته شده است. تضمین‌کننده استحکام و ثبات و جلوه زیباتر جوی‌ها در سطح باغ بوده است. جوی‌هایی با عمق حدود ۱۵ سانتی‌متر و عرض داخلی حدود ۵۲ سانتی‌متر، ضمن کارایی‌شان در آبیاری عمق کم و عرض زیادشان نشانی است از وجه زینتی‌ای که داشته‌اند.

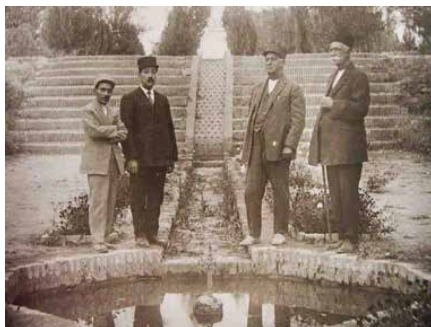
تصویر ۱۷: پلکان و آبشده دوم و حوض پایین‌دست دریاچه. سمت راست کمال‌الملک و سالار معتمد و پشت‌سرشان حاشیه‌های گل‌کاری مشخص هستند (خانواده گنجی)

**- حوض هشت‌ضلعی و آبشره دوم، پایین دست تختگاه:** این حوض احتمالاً اولین حوض از سلسله حوض‌ها در امتداد پایین تختگاه مرکزی در خیابان باغ باشد. یکی از اسناد تصویری مهم به‌جامانده از باغ نشاط، عکس تصویر ۱۷ است که کمال‌الملک و سالار معتمد را همراه دو نفر دیگر در مقابل حوضی هشت‌ضلعی نشان می‌دهد. آن‌گونه که در عکس دیده می‌شود، آب پس از غلتیدن از آبشره به این حوض وارد و از سمت دیگر از طریق جویی با جداره آجری، خارج می‌شده است. بر اساس شواهد موجود و مصاحبه با شاهدان، به نظر می‌رسد در طول خیابان باغ تا پیش از تقاطع با مسیر منحنی اتومبیل‌رو، چند حوض دیگر نیز بوده‌اند که اکنون اثری از آن‌ها نیست. بنا بر گفته خانم شهین گنجی دریاچه و حوض‌های متعدد باغ، زمانی به‌علت شیوع مالاریا خشکانده شده‌اند (مصاحبه تابستان ۱۳۹۶). پس از ردیف حوض‌های مذکور، جریان آب از مرکز به دو جانب خیابان منتقل می‌شده و تا ورودی جنوبی باغ، در جوی‌هایی در پای درختان حاشیه روان بوده است.

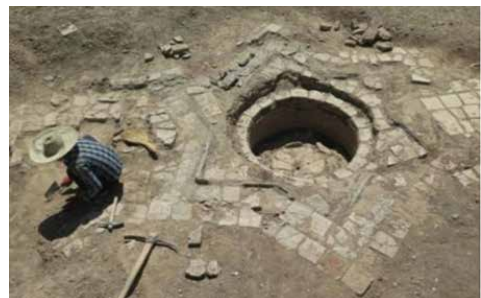
تصویر ۱۶: ظاهر شدن حوض ستاره‌ای در مرکز تختگاه باغ، پس از کاوش

در آغاز تحقیق، عدم هر گونه سند تصویری از این ناحیه، ابهاماتی ایجاد کرد که تنها راه رفع آن، گمانه‌زنی بود. پس از کاوش، طرح ستاره‌ای شش‌پر با حوضچه‌ای استوانی در میانه آن به دست آمد. به‌رغم آجری بودن عمده آب‌نماهای باغ، لبه این حوض از سنگ تراش است. عمق حوضچه داخل آن ۵۰ و شعاعش ۶۵ سانتی‌متر و پاشویه‌ای به عمق ۱۲ و عرض ۲۰ سانتی‌متر به دور حوضچه وجود داشته است. نظام گردش آب در این محل صورت خاصی داشته است؛ از یک سو، آب جاری در جوی خیابان باغ پیش از رسیدن به حوض ستاره‌ای، پس از برخورد با یک سرعت‌گیر پخش شده و سپس از دو نقطه در طرفین، به پاشویه حوض ستاره‌ای وارد و از سمت دیگر خارج می‌شده است. از سوی دیگر آب جاری در تنبوشه سفالی از زیر خیابان می‌گذشته و در مرکز حوض توسط یک فواره ظاهر می‌شده و به نظر می‌رسد سرریز حوض ستاره‌ای به پاشویه ریخته و از آن به‌طرف پایین خارج می‌شده است.

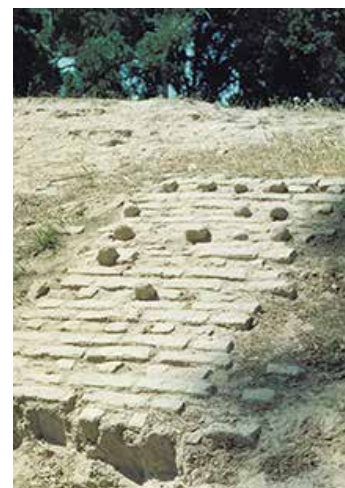
تصویر ۱۸: قلوه‌سنگ‌های کارشده در کف آبشره‌ها (اداره میراث‌فرهنگی شهر فیروزه)

معمولاً معماران ایرانی در کف آبشیره‌ها برای بازی با آب و ایجاد صدا و موج و پخش آب به‌صورت پودر به‌قصد رطوبت‌زایی، بافتی ناهموار ایجاد می‌کرده‌اند. مانند تراش سینه‌کبکی در آبشیره‌های سنگی، اما در اینجا معماران به روشی متفاوت، قله‌سنگ‌هایی هم‌اندازه را با نظمی خاص در کف آجری کار گذاشته بودند که همان کارکرد را داشته است. «از وسط آلاچیق راست گوشه، آبی زلال همانند اشک چشم از جوی پهنی که کاشی‌کاری آبی فیروزه‌ای شده بود رد می‌شد و به آبشار [آبشیره] می‌خورد. آبشار [آبشیره] زیبا که در کنارش گل‌های معطر کاشته بودند، آب را پودر می‌کرد و شاید تا ده متر می‌پراند» (گنجی ۱۳۸۶، ۱۷۶-۱۷۸). تصویر ۱۸ بقایای آبشیره را که در دهه اخیر بر اثر بی‌مبالاتی از میان رفته، با جزئیات معماری‌اش نشان می‌دهد. در این ناحیه، گمانه‌زنی انجام شد که متأسفانه به‌جز زیرسازی آبشیره‌ها با سنگ لاشه، اثری به دست نیامد.

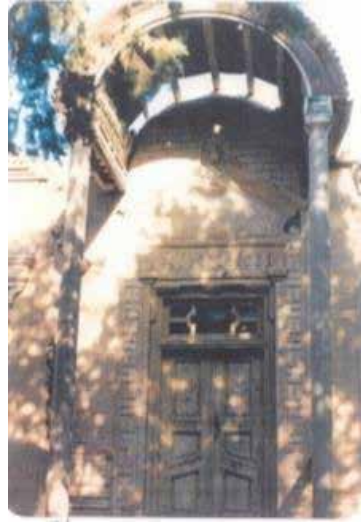
تصویر ۲۵: چپ، سردر غربی و راست، سردر جنوبی عمارت وسط  
(اداره میراث شهر فیروزه و خانواده گنجی)

**عمارت میانی** بعداً ساخته می‌شود و به عمارت وسط مشهور بوده؛ به لحاظ سبکی از نوع بناهای دوره پهلوی اول است که در خراسان شمالی متأثر از معماری روسیه بوده‌اند. این بنا، به‌عنوان بیرونی و عمارت حکومتی (خاکساری ۱۳۸۴، ۱۱۵) ساخته می‌شود و عمارت بالا به اندرون اختصاص پیدا می‌کند. برخلاف کوشک‌های ایرانی، عمارت وسط، در مرکز هندسی باغ جای نگرفته، بلکه در شرق خیابان باغ چنان واپس نشسته که منظر و دید عمارت بالا را خدشه‌دار نکند، عناصر نظرگاهی کوشک ایرانی را ندارد و عمارتی در خود بسته و قابل زندگی در چهار فصل است. بخاری‌های دیواری دوطرفه هیزمسوز و پنجره‌های دوقابه<sup>۳۷</sup> برگرفته از معماری روسی است. اتاق‌ها در مجموع به چهار سوی باغ باز می‌شدند (تصویر ۲۹). نظرگاهی در حد یک مهتابی مسقف با دو ستون و سنتوری، در انتهای پلکان مونومان탈 ورودی در وسط جبهه جنوبی رو به باغ داشته که سقف آن ریخته است (تصویر ۲۵). پلان و کارکرد اتاق‌ها

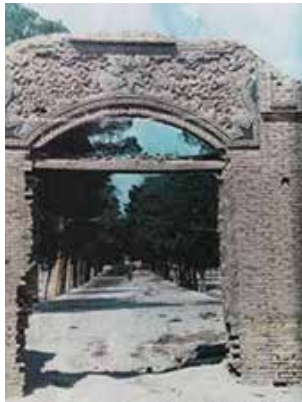
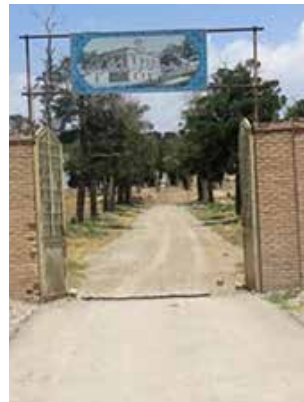
تصویر ۳۰: وضع امروز و دیروز سردر جنوبی باغ (نگارندگان و میراث شهر فیروزه)

**سردر ورودی:** ورودی اصلی در انتهای جنوبی خیابان باغ و متشکل از سردری احتمالاً به ارتفاع حدود ۶/۵۰ متر بوده که فروریخته در تصویر ۳۰، سمت چپ یک سردر با آجرتراش و تزیینات قابل توجه مشاهده می‌شود که معماری و مصالح آن با زمان ساخت این باغ تناسب دارد و احتمال می‌رود که سردر باغ نشاط باشد. در عکس‌های قدیمی‌تر از داخل باغ، نشان از بیوتاتی در دو طرف این ورودی هست که اکنون از بین رفته‌اند. به نظر می‌رسد این ابنیه در دو طرف سردر (اخیراً در حال بازسازی‌اند) به‌صورت ردیفی، خانه باغبان‌ها، انبار و درشکه‌خانه، گاراژ اتوموبیل و محل نگهداری سگ‌های تازی شکاری (ابوالقاسم‌گنجی) بوده‌اند که دالانی را در قسمت ورودی تشکیل می‌داده‌اند، اما مشخص نیست که این دالان مسقف بوده باشد.<sup>۲۸</sup>

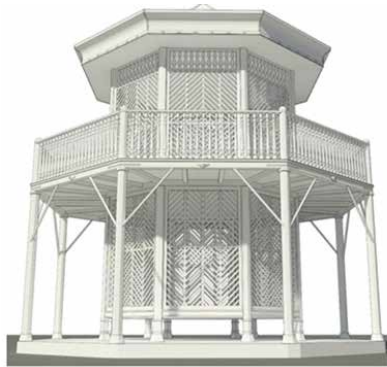
تصویر ۳۲: مدل بازسازی شده آلاچیق باغ

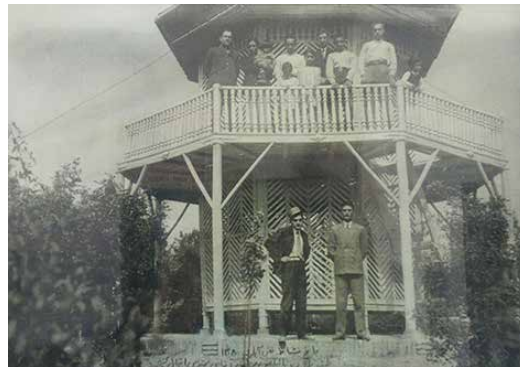
تصویر ۳۱: آلاچیق دوطبقه باغ (میراث شهر فیروزه)

آلاچیق اصلی دوطبقه و در منتهی‌الیه شمالی در غرب محل تقاطع معابر قرار داشته که عکس‌های گویای زیبایی و ظرافت چشمگیر آن است. نویسن گنجی در کتابش این آلاچیق را با شیروانی قرمز یاد کرده که آن را کلاه قرمزی می‌نامیده‌اند؛ گویا بدنه خراطی شده‌اش آبی بوده و رنگی بودن زیبایی خاصی به آن می‌بخشیده است. این آلاچیق به‌کلی از میان رفته، اما وجود تصاویری با وضوح نسبتاً مناسب، زمینه بازسازی مدل دقیقش را فراهم ساخته است. آلاچیق دیگر مربع‌مستطیل بوده و در بالادست آبشار اول قرار داشته و چنین توصیف شده است:

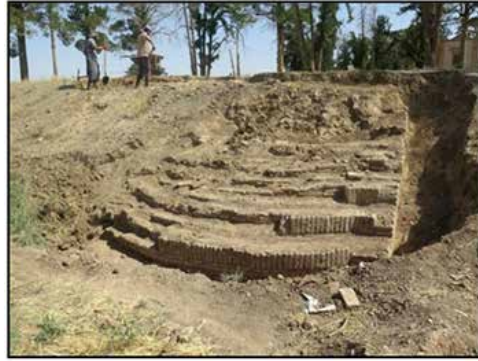
تصویر ۳۴: ظاهر شدن پلکان دوم (جنوبی) پس از کاوش

اولی، کمی پایین‌تر از عمارت میانی با اختلاف ارتفاعی حدود ۲ متر با آبشهرهای در میانه‌اش، که از ساختار آن هیچ سند تصویری به دست نیامده، اما کاوش‌ها در محل، طرحی غیرمنتظره را ظاهر کرده است. همان‌گونه که در عکس و کروکی زیر دیده می‌شود، طرفین آبشهر فاقد پله است و به نظر می‌رسد به شکل باغچه‌ای شیب‌دار و گل‌کاری شده در امتداد خیابان اصلی بوده است. پله‌ها در دو زاویه طرفین خاکریز تعبیه شده و در کل حجمی به صورت هرم ناقص بستر آلاچیق دوم بوده است (تصاویر ۳۵ و ۳۶). اختلاف سطح دوم، در پایین دست تختگاه دایره‌ای شکل باغ، با ارتفاعی حدود ۲/۷ متر قرار داشته که وجود دو عکس ارزشمند (۳۳ و ۱۷)، و بقایای به‌دست‌آمده در کاوش‌ها (تصویر ۳۴)، وضعیت را به‌خوبی آشکار ساخت به طوری که زمینه مرمت کامل فراهم شد. از نکات جالب، انحنا پله‌ها در اینجاست که در عکس‌ها قابل تشخیص نبود و تنها پس از خاک‌برداری مشخص شد.

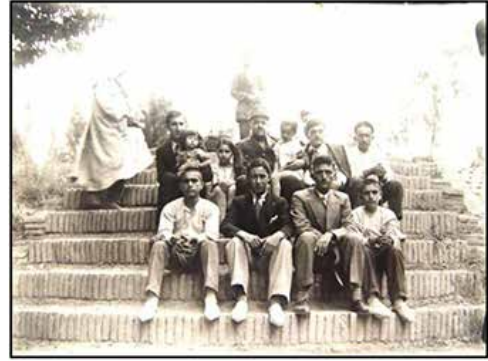
تصویر ۳۳: پلکان دوم (جنوبی) باغ، در زمان سلامت
